**POSTOJEĆE STANJE POKOSA UPORNIJAKA NADVOŽNJAKA BOBOVICA U km 2+326 - DESNO**

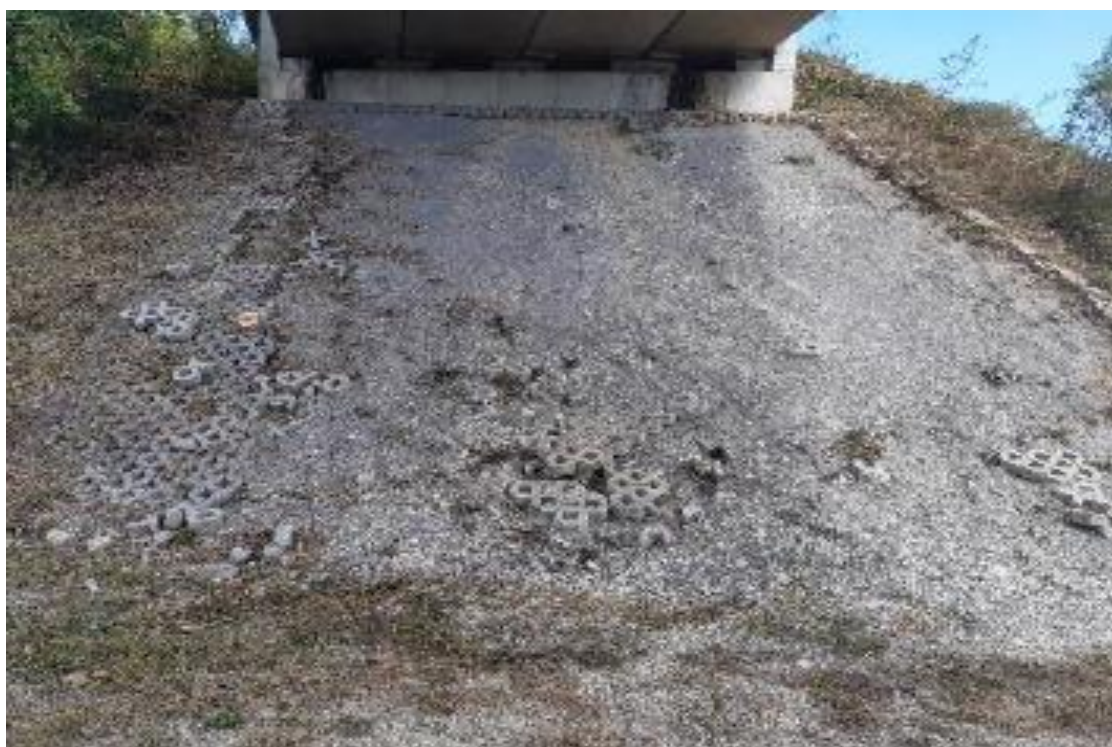
**POSTOJEĆE STANJE POKOSA UPORNIJAKA NADVOŽNJAKA BOBOVICA U km 2+326 - LIJEVO**

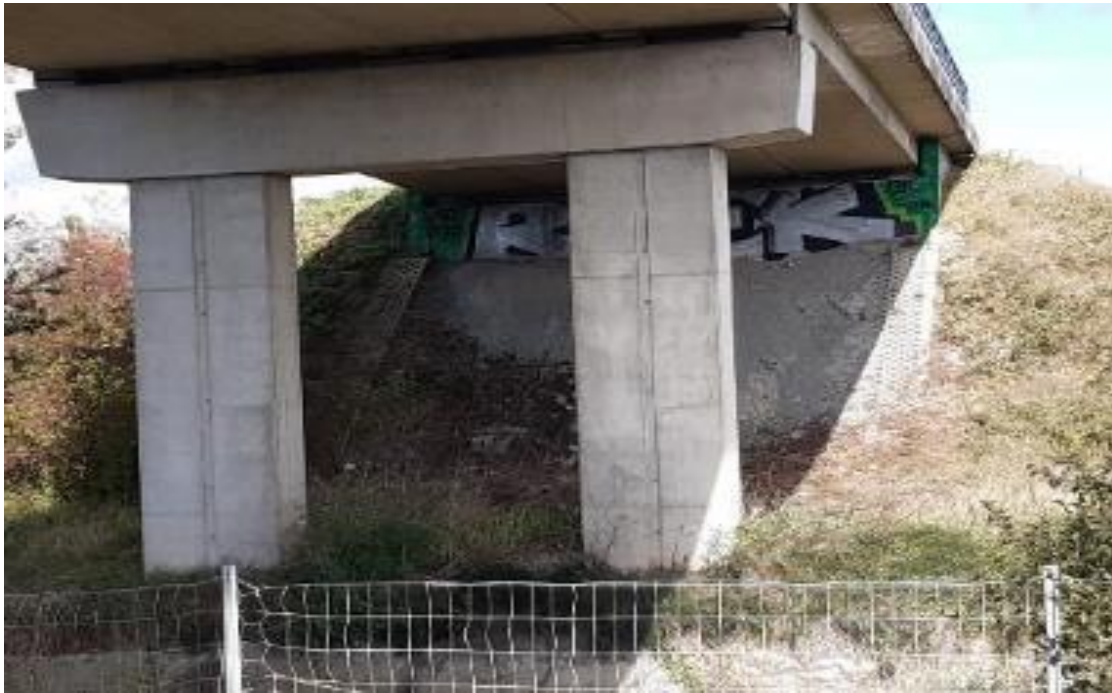
POSTOJEĆE STANJE POKOSA UPORNJAKA NADVOŽNJAKA FARKAŠEVAC U km 5+732 - LIJEVO

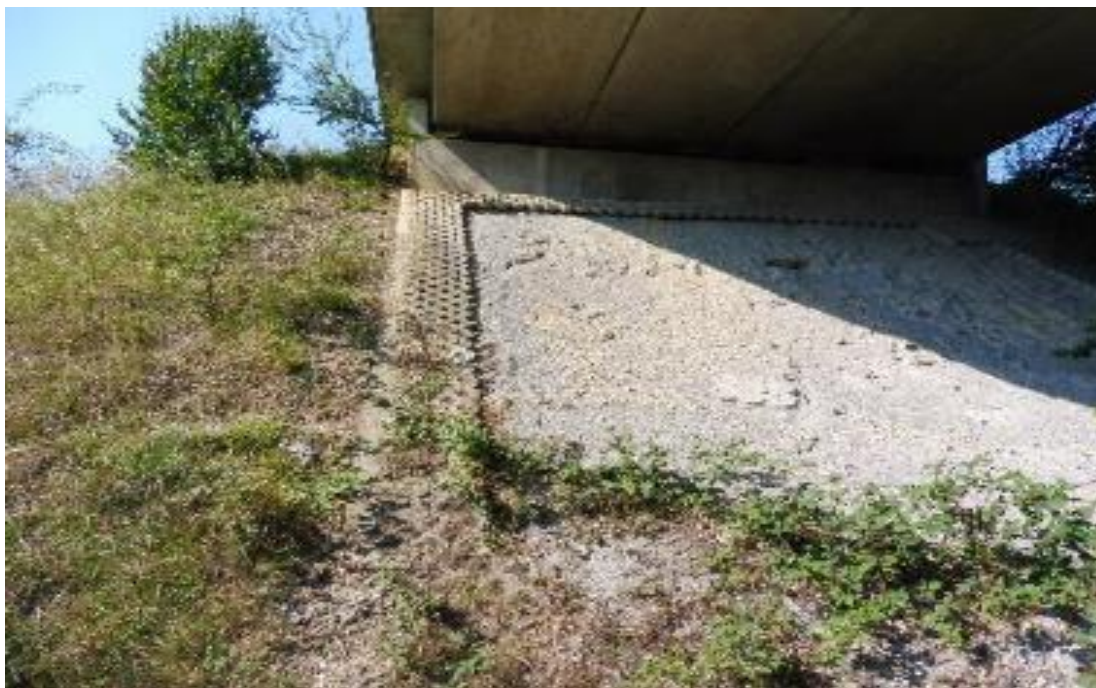
**POSTOJEĆE STANJE POKOSA UPORNIJAKA NADVOŽNJAKA FARKAŠEVAC U km 5+732 - DESNO**

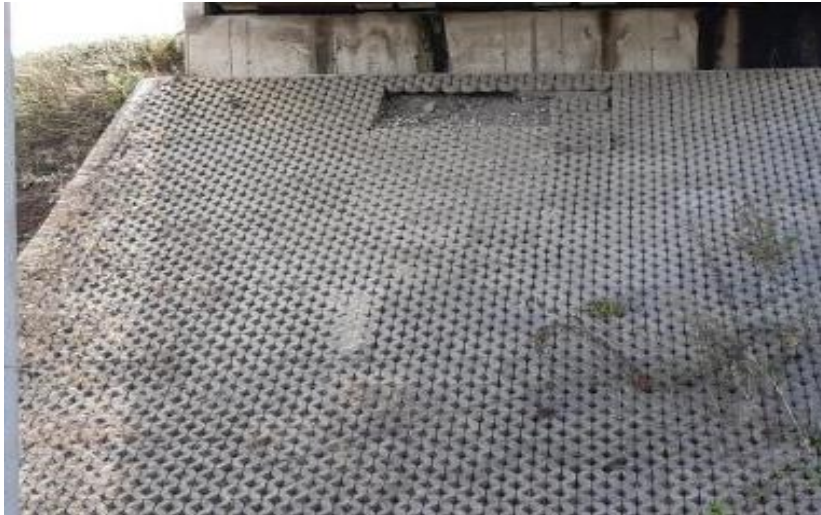
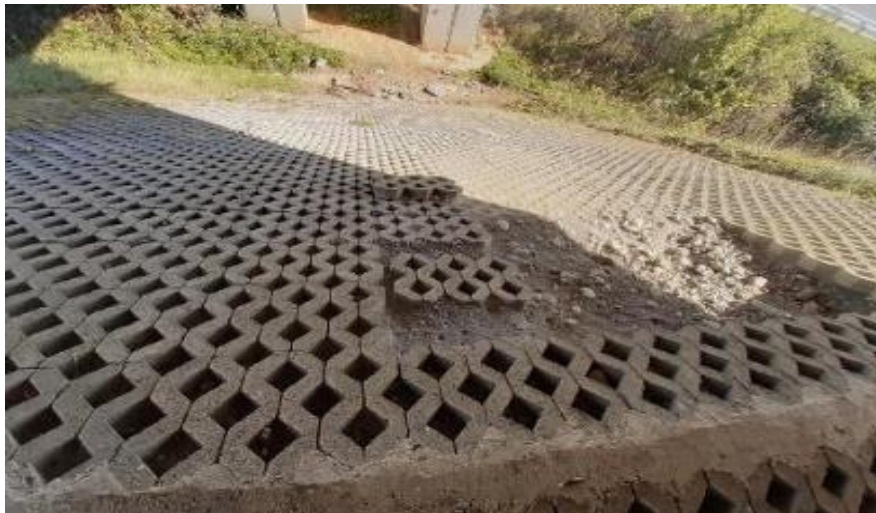
**POSTOJEĆE STANJE POKOSA UPORNIJAKA NADVOŽNJAKA DOMASLOVEC U km 7+350 - DESNO**

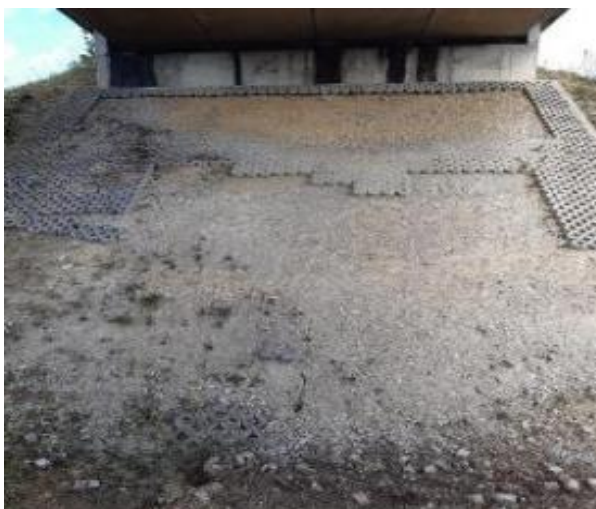
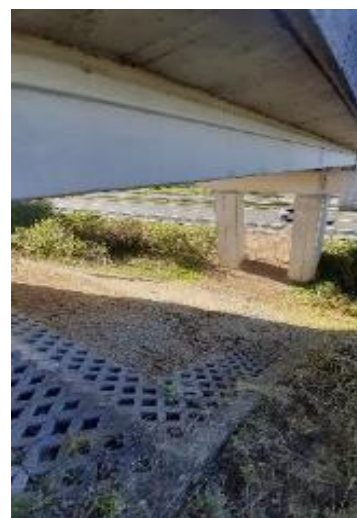
**POSTOJEĆE STANJE POKOSA UPORNIJAKA NADVOŽNJAKA DOMASLOVEC U km 7+350 - LIJEVO**
