## TEHNIČKI UVJETI

za "Radove sanacije oštećenog portala promjenjive prometne signalizacije na autocesti A1 Zagreb - Split - Dubrovnik, u stacionaži 262+500 km (smjer Zagreb)"

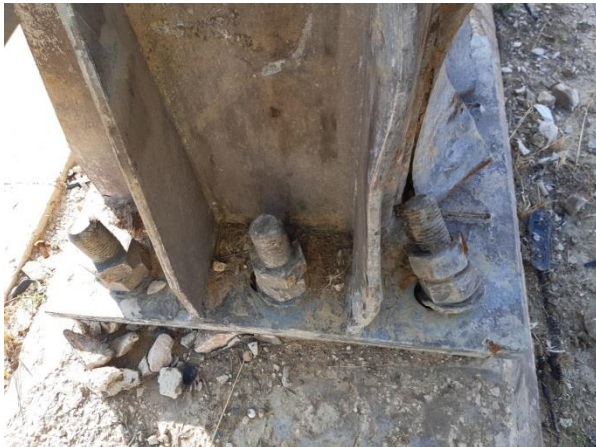
Slika 1

- Savinuti temeljni čelični vijci promjera 42 mm od čega dva vijka znatno savinuta, te ih je potrebno prilikom demontaže odrezati kako bi se stup mogao demontirati (slika 1, 2).  
Napomena: oštećenje betonskog temelja i temeljnih vijaka moći će se evidentirati tek nakon demontaže prometnog portala.
- Deformirane i napuknute čelične ukrute (d=12,5 mm) temeljne ploče od čega tri ukrute vidno oštećene (slika 1, 2).

- Izrada novog stupa u razdjelnom pojasu nosive konstrukcije portala nakon pregleda i rješenja sanacije temelja i prihvata temeljnih vijaka na stup od strane projektanta - konstruktora. Zahtijevana klasa izvedbe čelične konstrukcije EXC2.

- Antikorozivna zaštita - cinčanje novog stupa prometnog portala sukladno normi HRN EN ISO 1416.
- Sanacija temelja / temeljnih vijaka.
- Pregled preostalog dijela postojeće konstrukcije portala te eventualna sanacija istog.

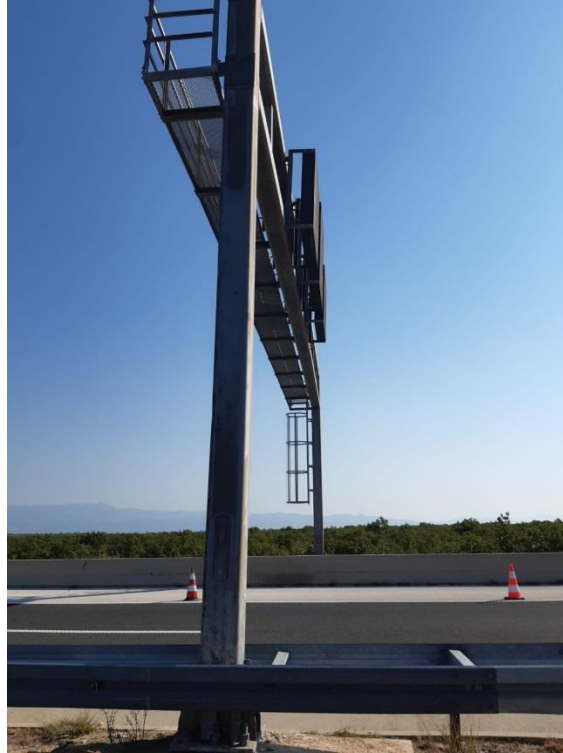
Slika 3

- Deformiran i nagnut stup cca. 13 cm (vrh - korijen stupa) u smjeru prometa prema Splitu, te manja površinska oštećenja od samog udarca prilikom naleta vozila (slika 3).

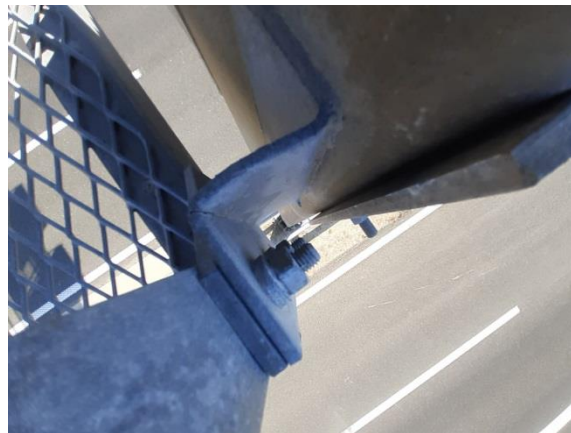
Slika 4

- Napuknut čelični kutni nosač revizione staze pričvršćen na stupu (slika 4).
